Fangstkontroll i fisket etter kolmule

Tokt med MS «Vendla» 20.-30.03.2019

Toktrappert skrevet av Shale Rosen, Havforskningsinstituttet

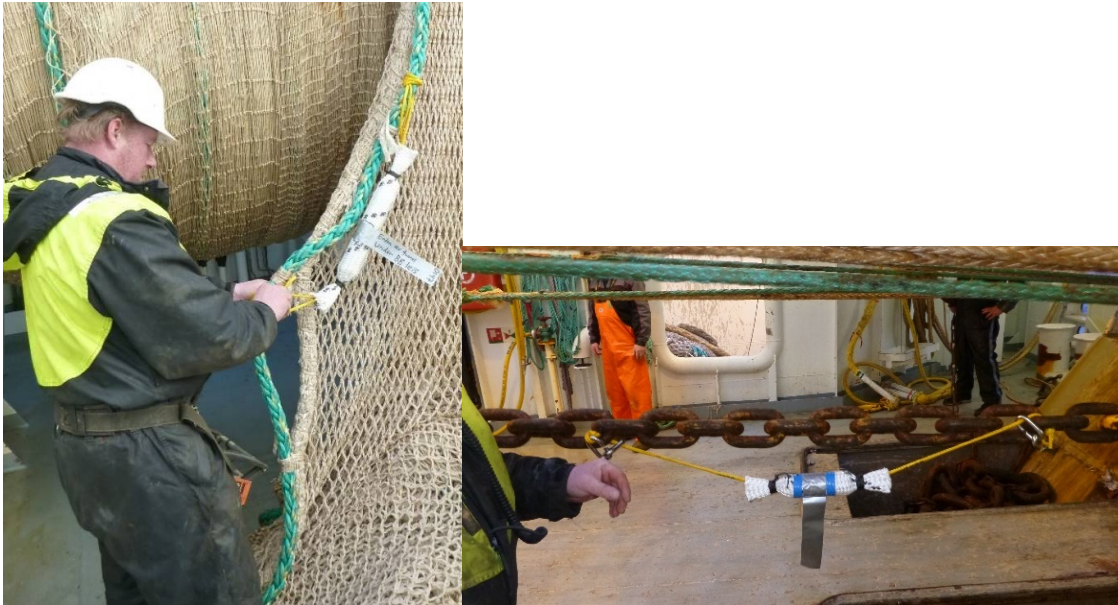
Figure 1. Montering dybdesensorer i trålen. Sensorene festet i notlin og på fiskelina ble bendslet fast med Spektra tau (venstre), mens sensorene i vingspissene ble montert med smettløgger (høyre) og tatt av før trålen ble spolet på nettrommel.

Star-Oddi DST milli-F med minnekapasitet for målinger hvert 2. sekund fra toktstart og fram til 20.04.19. De 16 sensorene ble på trålen ut kolmulesesongen (3 turer, 15 hal; siste hal 25.03.19). For beskyttelse ble sensorene plassert i et rustfritt stålrør som igjen ble lagt inn i en tamp av flettet trosse. Sensorene på vingspissene ble montert med smettløgger og tatt av før trålen ble spolet på nettrommel og montert på nytt under skyting, mens de resterende sensorene ble bendslet fast til trålnota med tau og var på hele fiskesesongen. Tidligere erfaring har vist at beskyttelsesrøret for sensorer i vingespissen kan være utsatt for stor belastning og skade når sveipene og vingene spoles inn.

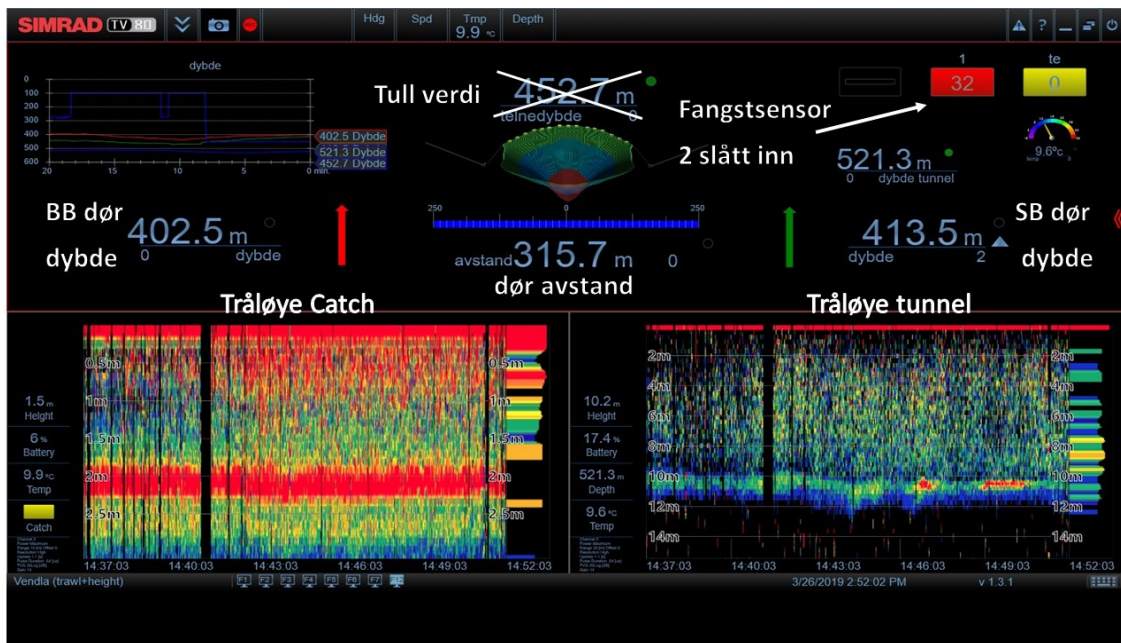
Figur 4. Eksempel på skjermbilde fra Simrad trålsensorer. «Tråløye Catch» ble montert fremst på sekken (86 m framfor codline). «Tråløyet tunnel» ble montert 33.5 m framfor sekken.

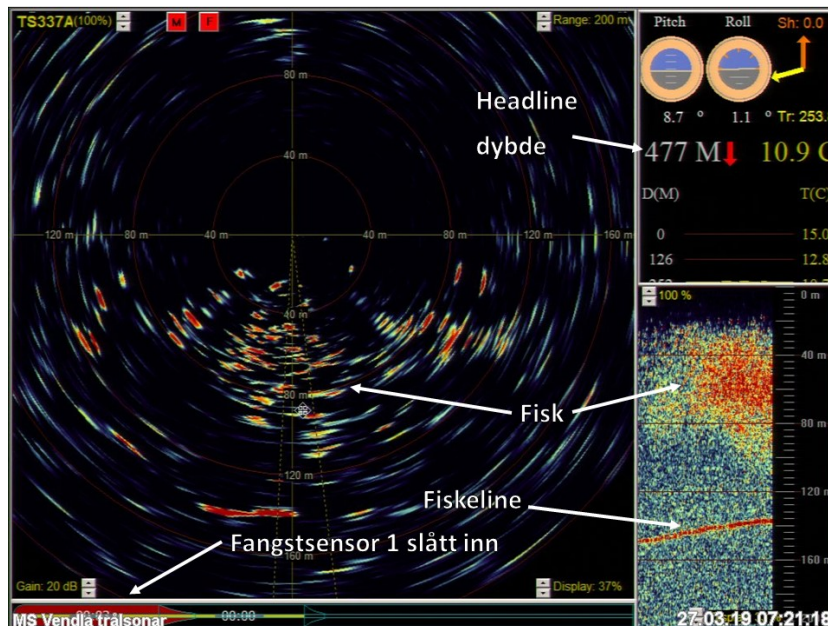
Figur 5. Eksempel Trålsonarbilde med bra inngang av fisk. Fangstsensoren 1 aktivert. Sonarbilde (venstre) var alltid svakt med dårlig indikasjon av både fisk og trållåpning. På ekkologgbildet (høyre) ses fisk og fiskeline tydelig.

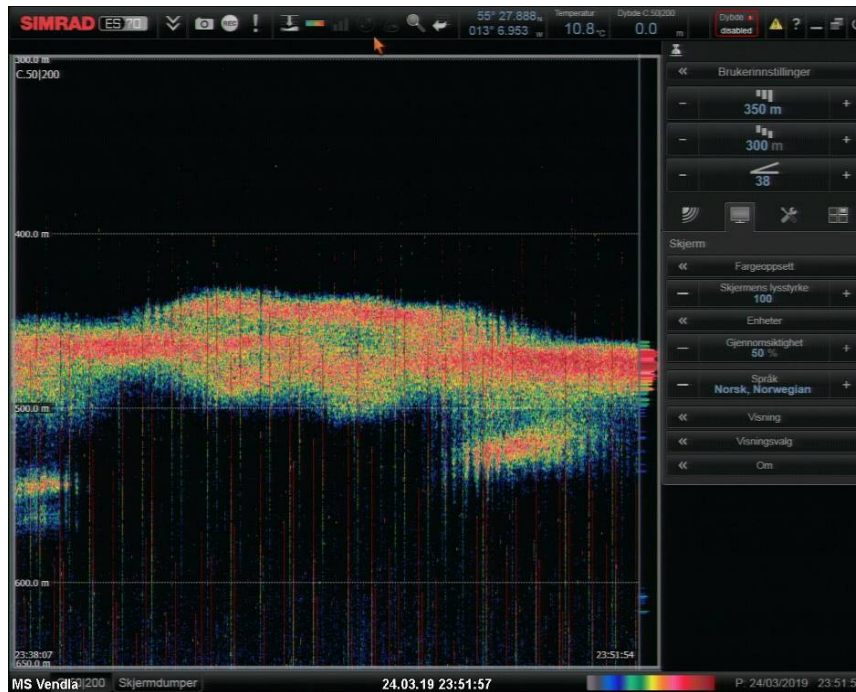
Figur 6. Skjerm bilde fra ekkolodd. Kolmulelag mellom 450 og 550 m.

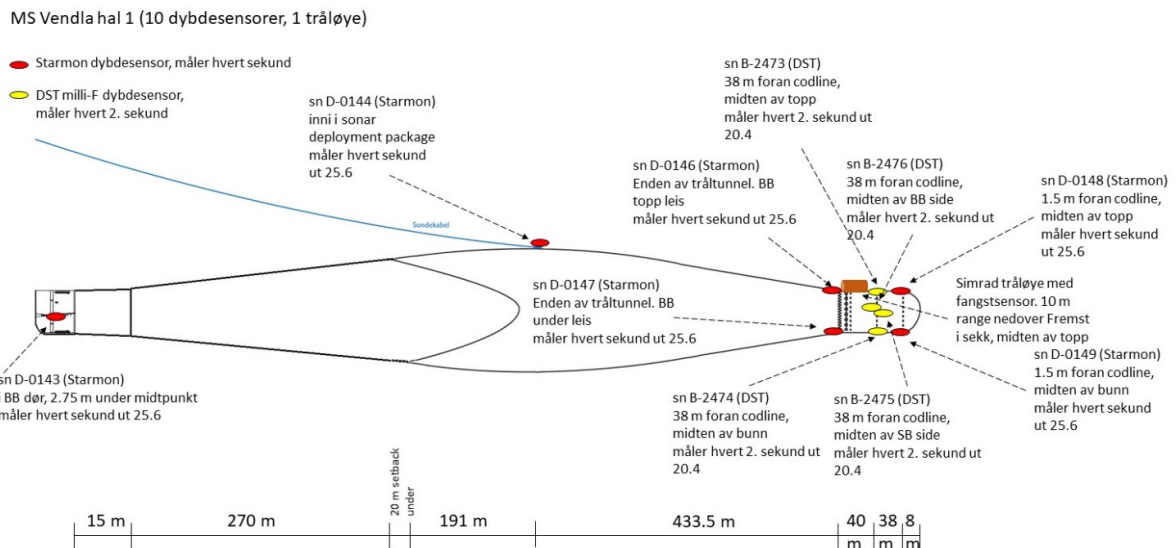
Figur 9. Trålinstrumentering, hal 1

- Simrad dørdep + avstand (båtens)
- 2 x Simrad fangstsensorer
- 2 x Furuno fangstsensorer
- Furuno trålsomar
- Simrad trålløye fremst i trålpose
- Star-Oddi dybedloggerer (HIs). NB: mangler 5 sensorer som skulle monteres under skyting, men som ikke kunne festes på grunn av værforholdene (for mye slingring for å feste under skyting):

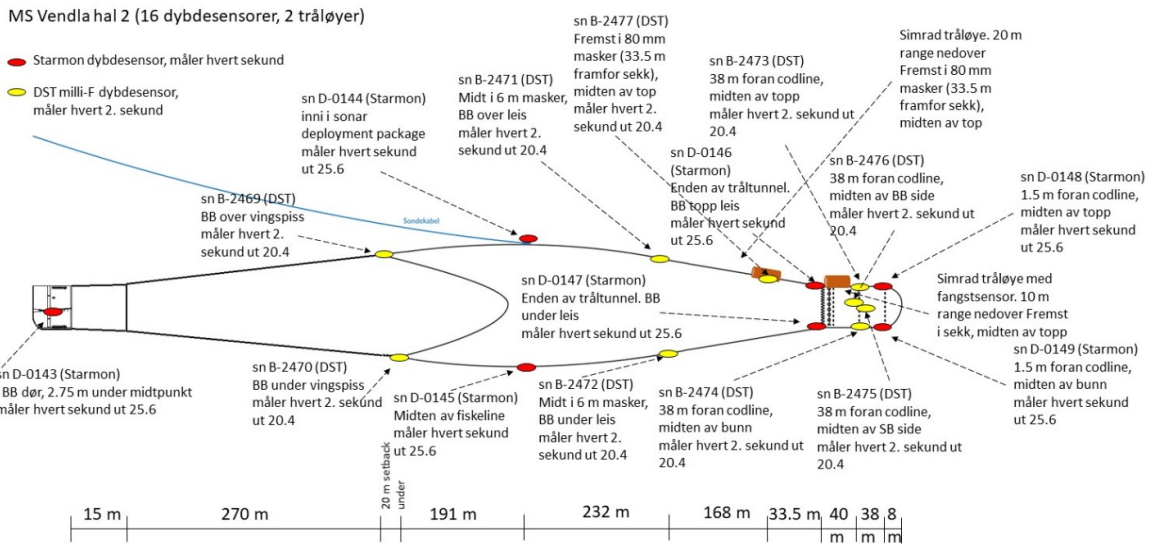
Figur 11. Trålinstrumentering, hal 2

- 2 x Furuno fangstsensorer
- Furuno trålsnar
- Simrad trålløye fremst på trållpose
- Simrad trålløye i overgangen mellom 200 og 80 mm maskepaneler, 33 m framfor sekken
- Star-Oddi dybedloggerer

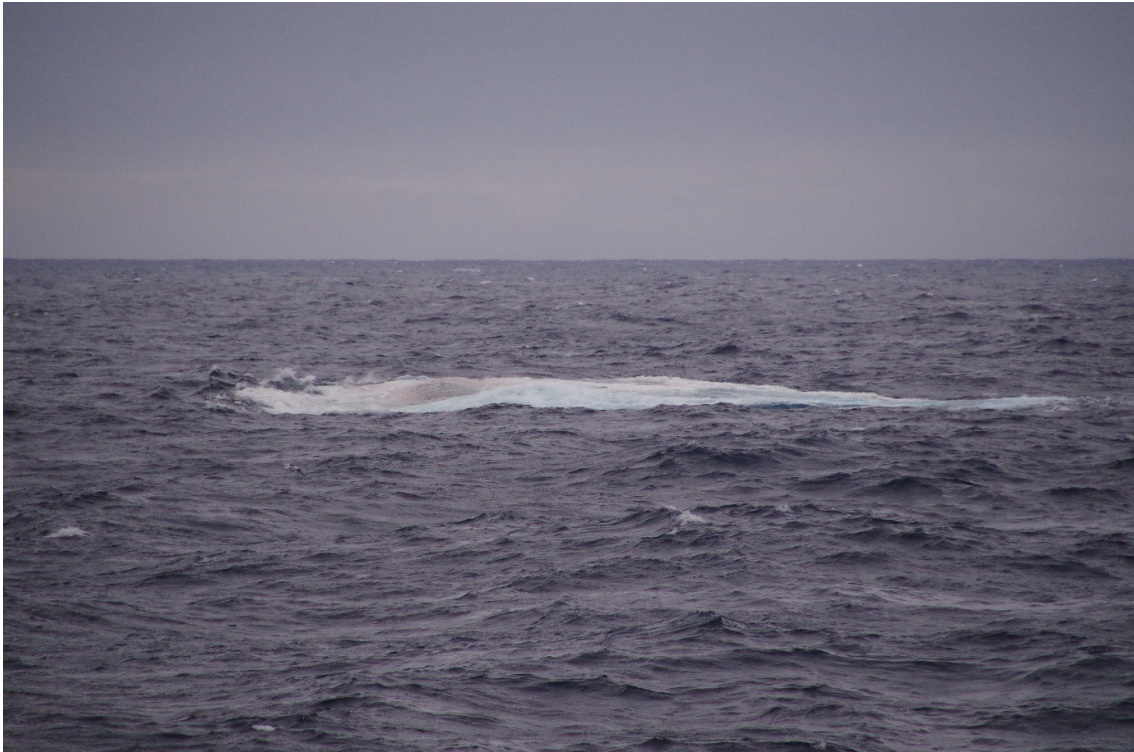
Figur 12. Sekken treffer overflaten, hal 2. Bilde fra reflekskamera med telefoto objektiv (250mm, 1.4 x crop faktor). Est. 750 m bak fartøyet.

Innhiving: Headline opp til 38 m (17:37:54), synker til 58 m (17:40:28) (se trålsnar data). Nettrommel stopper 17:31:53, spoler ut 23.5 omdreininger (est. 60 m) 17:38:49-17:40:10 (se GoPro video fra dekk). Sekken treffer overflaten 17:40:15 (se GoPro video / stillbilder fra akter). Samtidig begynner nettrommelen å spole inn igjen. Dette bør undersøkes nærmere når dybde data fra Starmon sensor er tilgjengelig.

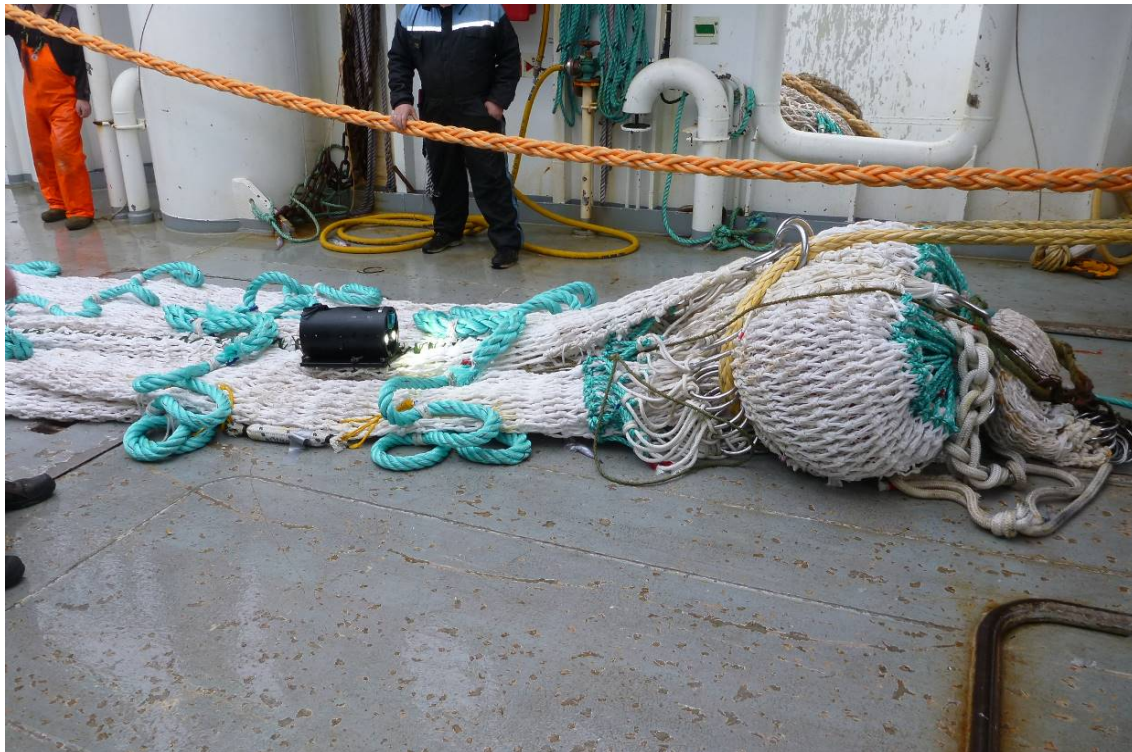
Figur 14. Undervannskamera montert framfor codline, hal 3. Dessverre ble kameraet revet av under pumping (på plass under innhiving, borte etter pumping).

- Fiskelengde (133 fisk)
- Dybdesensorer på trål (leses av etter fiskesesongen)
- GoPro video av dekk (viser nettrommel) under innhiving
- GoPro video fra tral. Måtte benytte liten kameraramme for å plassere i sekken. Ikke plass til dypvannslamper og måtte derfor bruke Brynite dykkerlykt (2 stykk). NB: MISTET KAMERA UNDER PUMPING! Tror at pumpeslangen eller hydraulikkslangen til pumpen traff rammen.

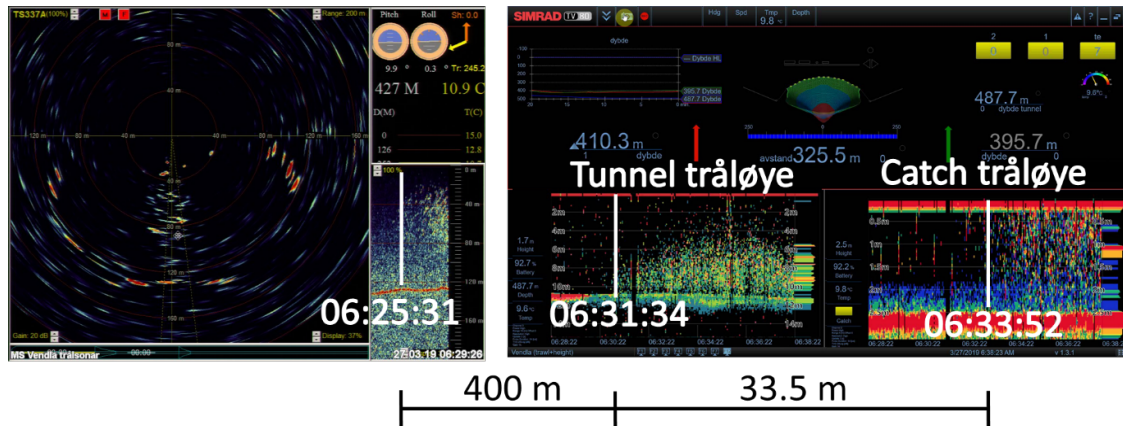
Figur 18. Eksempel beregning av fiskens hastighet i framparten av trålen

For dette trålhalet er det mulig å beregne fiskens hastighet fra headline til tråløyet på bakkant av belgen (400 m) og fra tråløyet på bakkant av belgen til tråløyet på sekken (33,5 m). Resultatene viser at fisken har en hastighet på 1,10 m/sek i framparten av trålen og 0,24 m/sek i bakparten.

Sted	Tid fisken starter	Avstand	ELAPSED tid (sek)	Hastighet (m/sek)
Headline	06:25:31	-	-	-
TE tunnel	06:31:34	400 m	363	1,10
TE catch	06:33:52	33,5 m	138	0,24

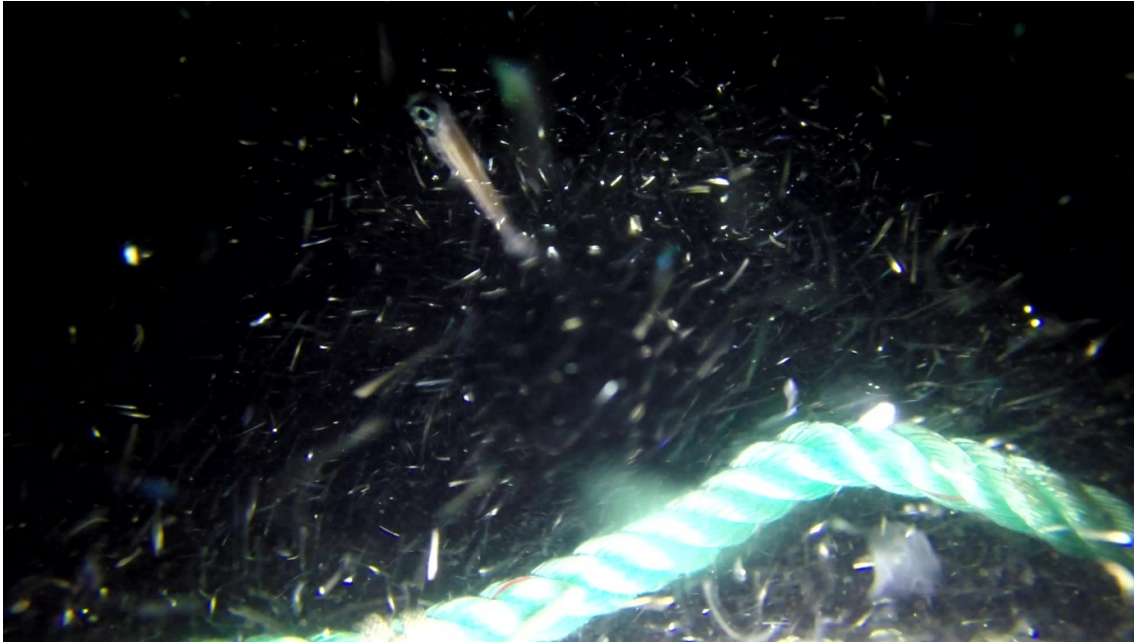
Figur 19. Hal 4 kl. 06:52:22, ca. 500 m dyp. Vassild og fiskeskjell passer ut av sekken under fiskefasen (trål stabilt på fiskedyp). Kameraet peker bakover mot codline.

GoPro'en montert i trålen (GoPro Hero 3+ black med 3400 mAh batteri) gikk tomt for strøm etter 4:36:46 (kl. 09:04, hiv kl. 22:25). Kameraet viser, derfor, bare den første 1/6 av halet og ingenting under innhiving. Det er ikke mulig å kvantisere bifangst som kameraet viser, men det er tidlig at en del mesopelagiske og andre pelagiske fisk passer gjennom de 50 mm maskene i enden av sekken.

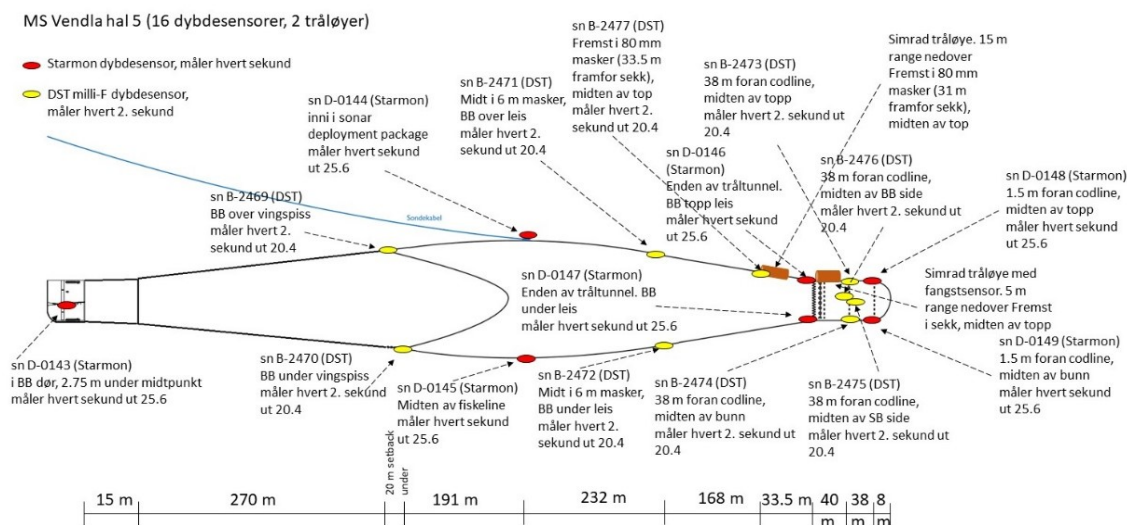
Figur 20. Trålinstrumentering, hal 5

- Simrad dørddyp + avstand (båtens)
- 2 x Simrad fangstsensorer
- 2 x Furuno fangstsensorer
- Furuno trålsonar
- Simrad trålløye fremst i trålløse (lånte fra Kongsberg Simrad). «high» power og 2 sek. update. Range til 5 m, ser oppover!
- Simrad trålløye i fremst 80 mm masker i trål tunnel, 31 m framfor sekken. Monteringspunkt samme som hal 4. «High» power og 2 sek. update. Range 15 m. NB: kunne ikke lade etter hal 4, begynner med 8% av full batterikapasitet
- Star-Oddi dybedloggere
- INGEN GoPro på trål (været er for dårlig, 15 m/s vind og skal øke).

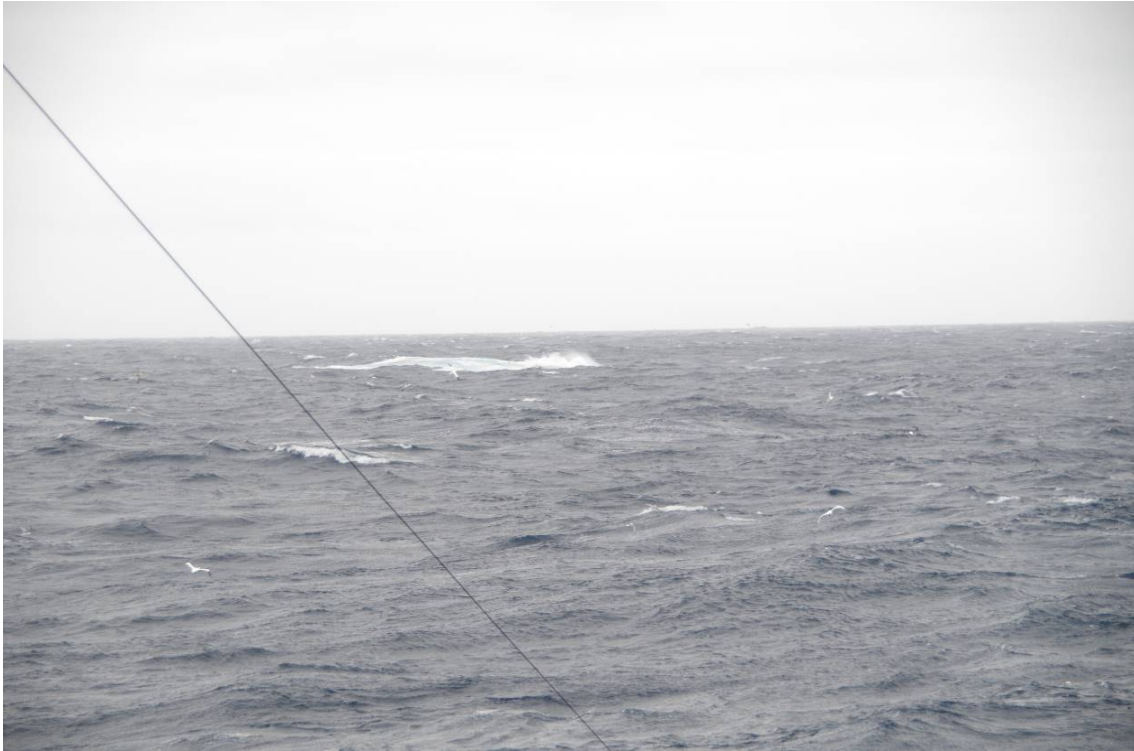
Figur 21. Sekken treffer i overflaten, Hal 5

Ingen logging under fiske eller i begynnelsen av innhivingen (måtte hvile). På dekk med reflekskamera under slutfasen av innhivingen, fikk bilder av sekken når den traff overflaten. Så ut som om den kom opp ganske horisontalt (ikke end-først). Estimert fangst 430 tonn, men kapteinen tippet på at dette kunne være toktets største fangst.

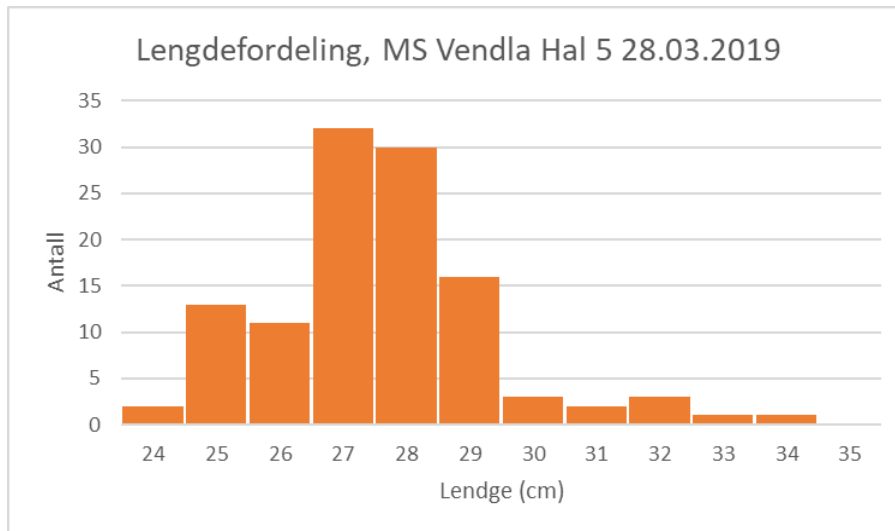
Figur 22. Lengdefordeling av kolmule, hal 5

Målt 114 kolmule, gjennomsnittslengde 27,6 cm
