Rapport fra forskningstokt med MS Vikingbank

Fangstkontroll i fisket etter kolmule med pelagisk trål

Tokt nr. 2021825

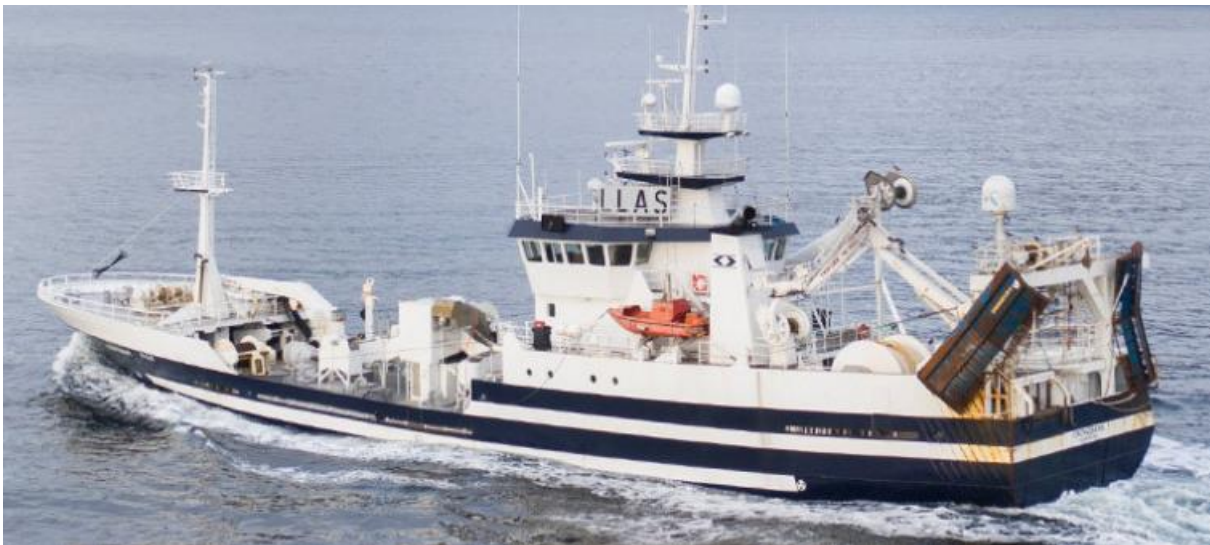
Figur 2. MS «Vikingbank» (R-3-K).

MS «Vikingbank» (R-3-K) [eid av Cetus AS] er en 61,75 meter lang og 11,6 meter bred båt, med en bruttotonnasje på 1190 tonn. Det er et kombinasjonsfartøy som kan fiske både med pelagisk trål og ringnot. For å lokalisere og identifisere fisk er fartøyet utstyrt med sonarsystemene Simrad SU 90, Simrad ES 70 og Furuno TimeZero.

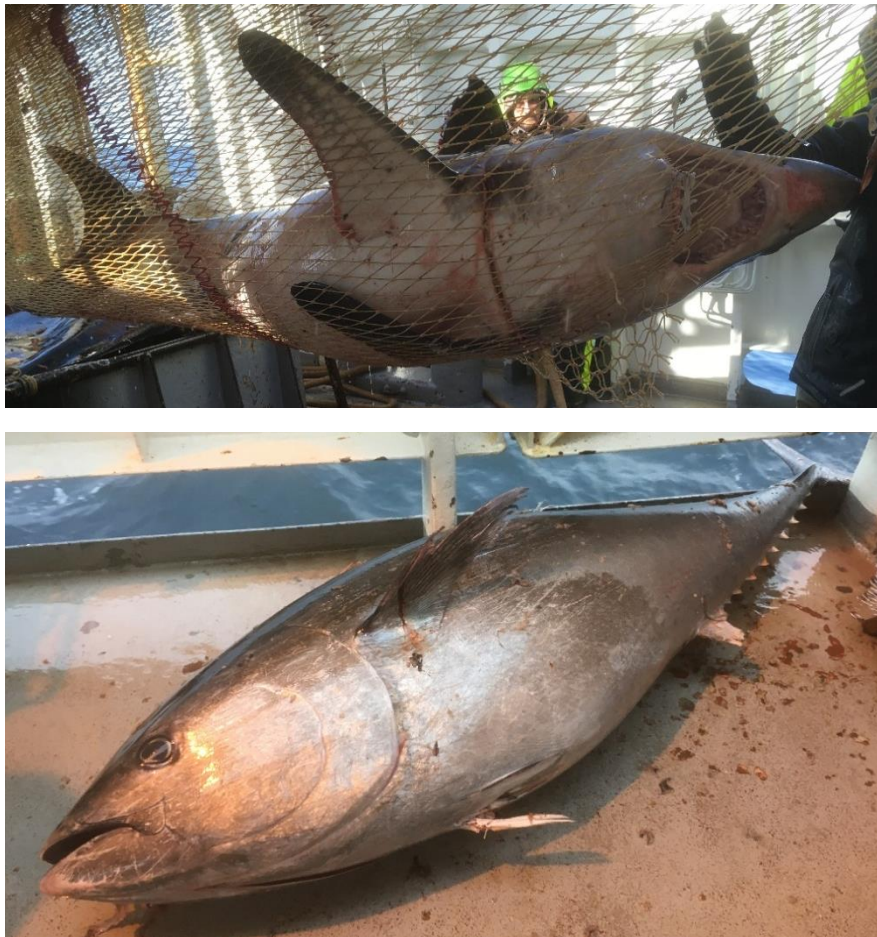
Figur 3. Øverst: Håbrann (*Lamna nasus*) tatt i trålhal 05 som ble sluppet ut levende. Nederst: makrellstørje (*Thunnus thynnus*) fanget i trålhal 09 som var død da den ble tatt om bord.

Under trålhal 05 ble det observert under innhiving at en håbrann og en makrellstørje var fanget i trålbelgen foran fangstkontrollsystemet. Håbrannen hadde satt tennene fast i notlinet, men den ble kuttet løs på dekk og sluppet ut i sjøen levende etter at en av besetningen skar bort et pakkeband fra rundt brystpartiet. Makrellstørja ble værende i vannet og kom seg ut av trålen levende via utslippsåpningen i fangstkontrollsystemet (rigg 2). Dette indikerer at man kunne videreutvikle et fangstkontrollsystem med store utslippsåpninger i bunnen for å redusere bifangsten av store arter. Det ble tatt bifangst (en håbrann og tre makrellstørjer) i tre trålhal til (08-10), men dessverre ble ingen av disse sluppet ut levende.

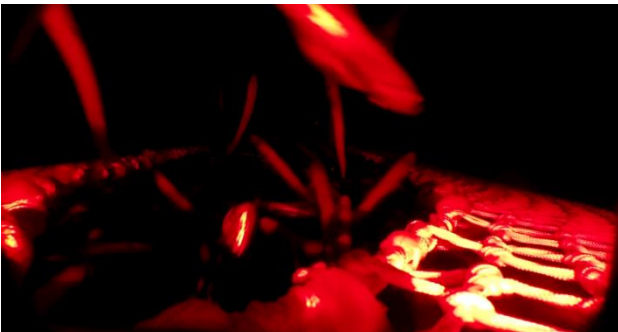
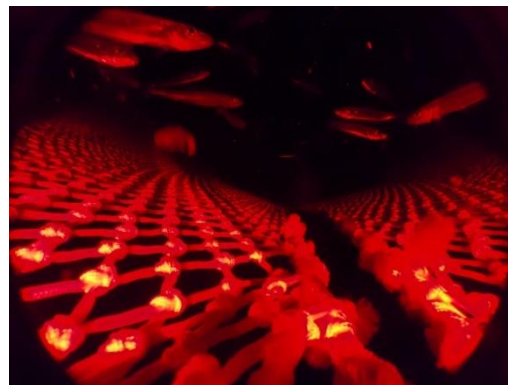
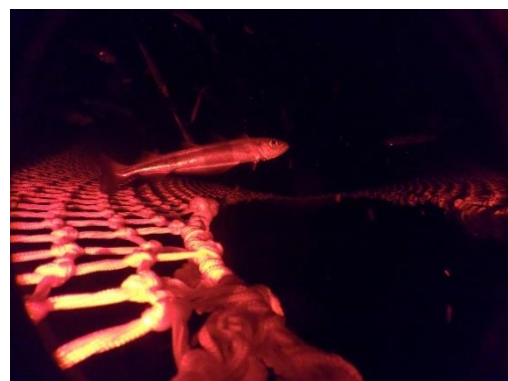
Figur 7. Trålhal 07 (rigg 3). Venstre: utenfor øvre utslippsåpning. Høyre: innenfor nedre utslippsåpning. Øverste linje: 00:39 – innhiving begynner, det er lav fisketetthet i fangstkontrollsystemet, åpningene er stengt, og lite fisk rømmer. Midterste linje: 00:48 – sensor #4 aktiveres, tettheten øker, åpningene blir bredere, og rømming via overpanelet øker. Nederste linje: 01:04 – 16 min etter at sensor #4 ble aktivert. Åpningene er nesten helt runde; mye rømming via overpanelet, lite rømming via bunnpanelet.

(maskestørrelse 80 mm) under trålhal 03 og 04 for å minimere risikoen for rømming, mens et løst dekknett på bunnpanelet ble fjernet. Det var ingenting som tydet på at dette førte til noen betydelig økning i antall fisk som rømte gjennom åpningen i bunnpanelet. Under trålhal 05 ble det igjen observert at et uakseptabelt antall fisk rømte gjennom overpanelet i rigg 2, mens veldig få rømte gjennom bunnpanelet. Utslippsåpningene i rigg 3 er mindre enn i rigg 1 og 2, så betydelig færre fisk rømte gjennom overpanelet under trålhal 06 og 07, men det var fremdeles flere som rømte der, enn det veldig lave antallet som svømte ut gjennom bunnpanelet under vanlig fiske (figur 7).

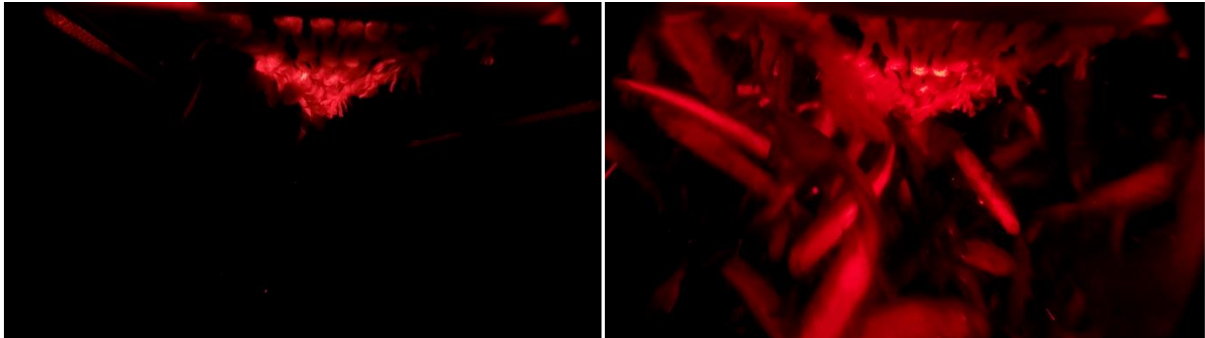
Figur 8. Trålhal 10 (rigg 4). Venstre: 06:59 – innhiving begynner; lite rømming via utslippsåpningen i bunnpanelet. Høyre: 07:39 – Under innhiving; masserømming av fisk via den nedre utslippsåpningen.

fangstkontrollsystemet mot trålsekken. Utslippsåpningen i bunnpanelet fungerte også meget effektivt med hensyn til å slippe ut fisk når fisketettheten økte mot slutten av vanlig fiske (figur 8).

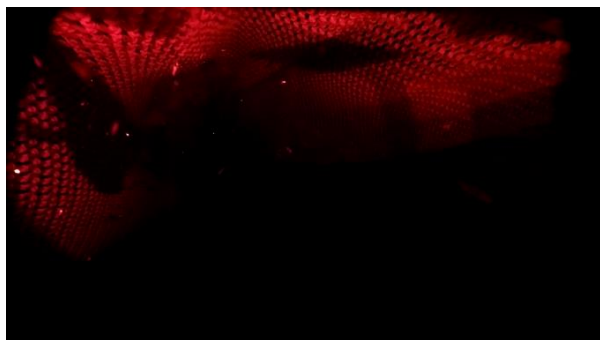
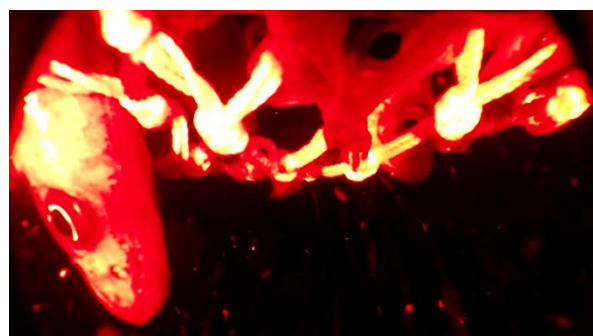
Figur 9. Trålhal 03 (rigg 1b). Bildesekvens som viser hvordan fiskelåsen (type 1) lukker seg igjen under innhiving. Venstre: Overpanelet; mot akter. Høyre: Bunnpanelet; mot akter.

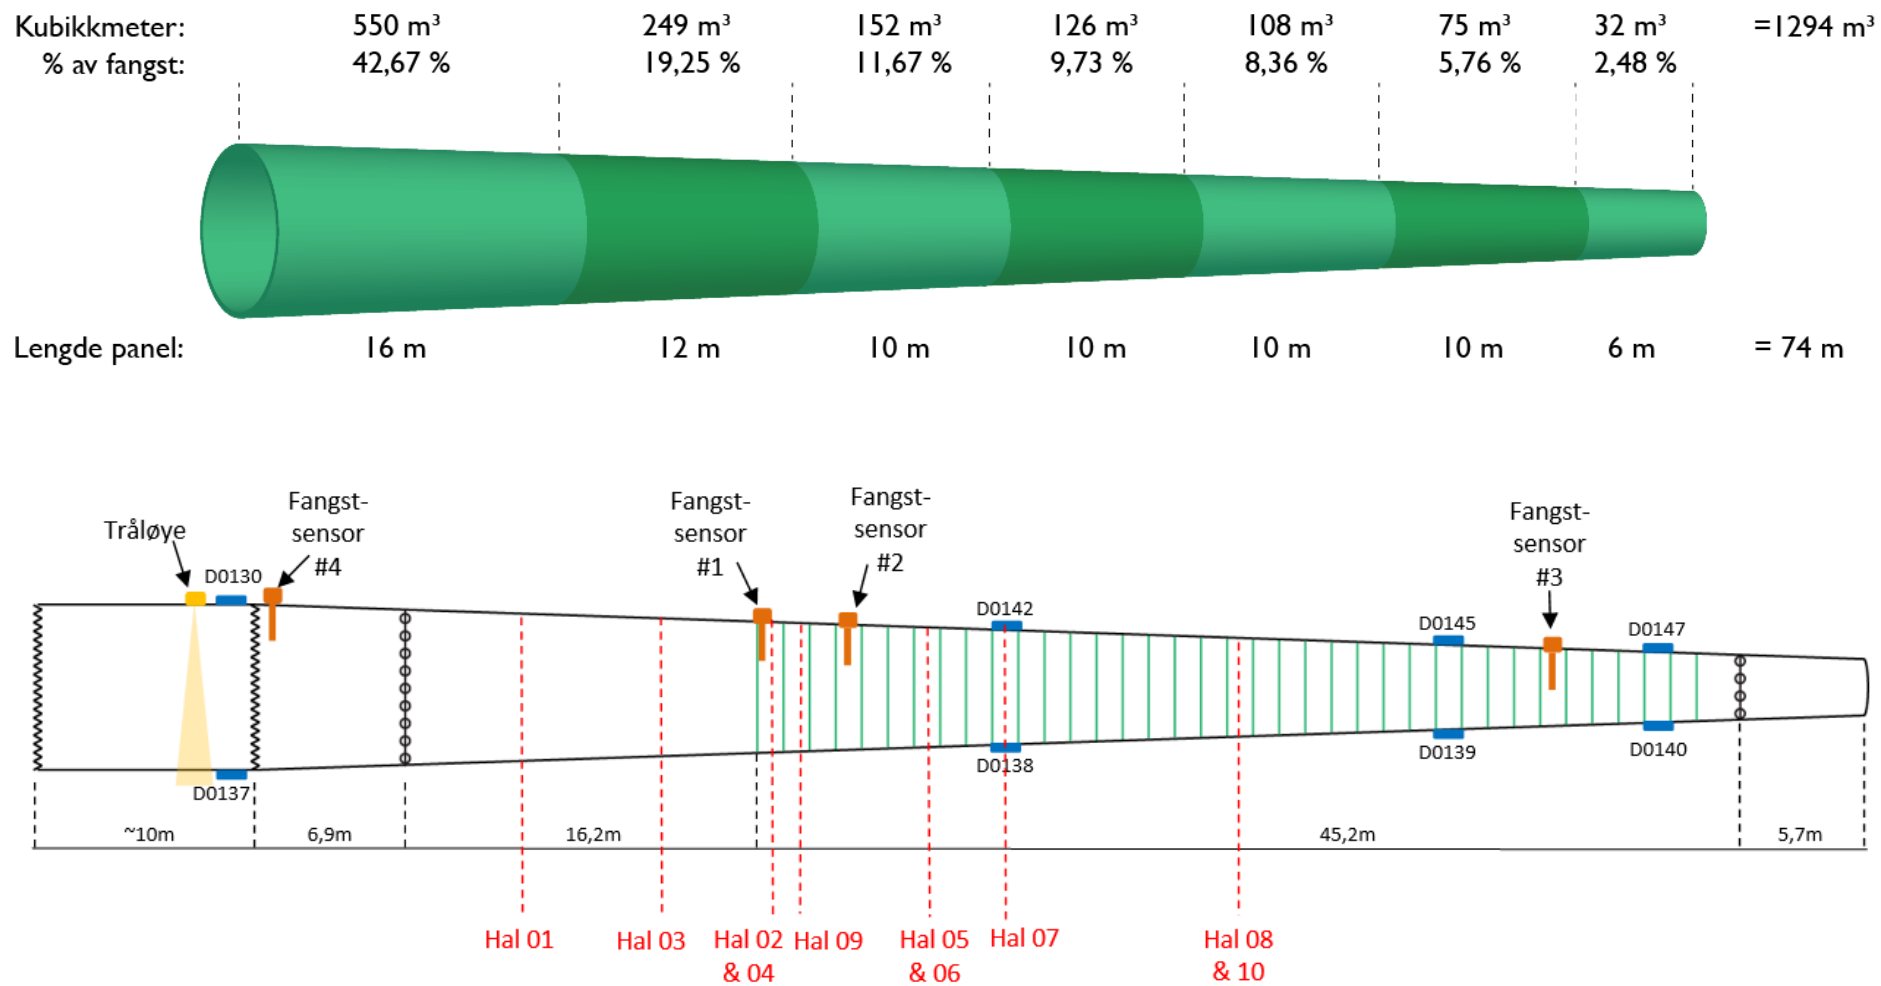
Figur 12. Øverst: volumestimat for den kjegleformede trållsekken til MS «Vikingbank» [ikke skalert; figur: L. Kvalvik]. Nederste linje: sekkeutløserens posisjon på trållsekken under hvert trållhal (i rødt) (se også tabell 3). Figuren viser også den relative posisjonen av trålløye-sensoren (gul), fangst-sensorer (oransje) og dybdeleggere (blå) [ikke skalert; figur: L. Kvalvik & M. Breen].

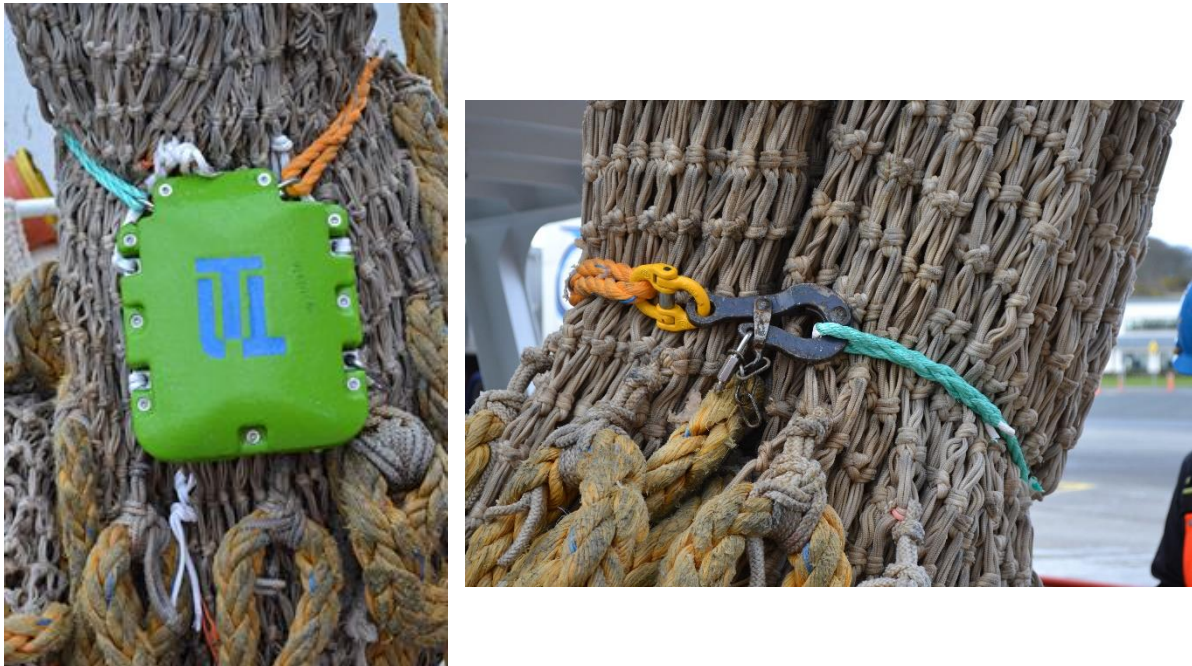
Figur 13: Fosstechs prototype av en sekkeutløser. Venstre: sekkeutløser montert på trålsekken. Høyre: utløsertau og fester.

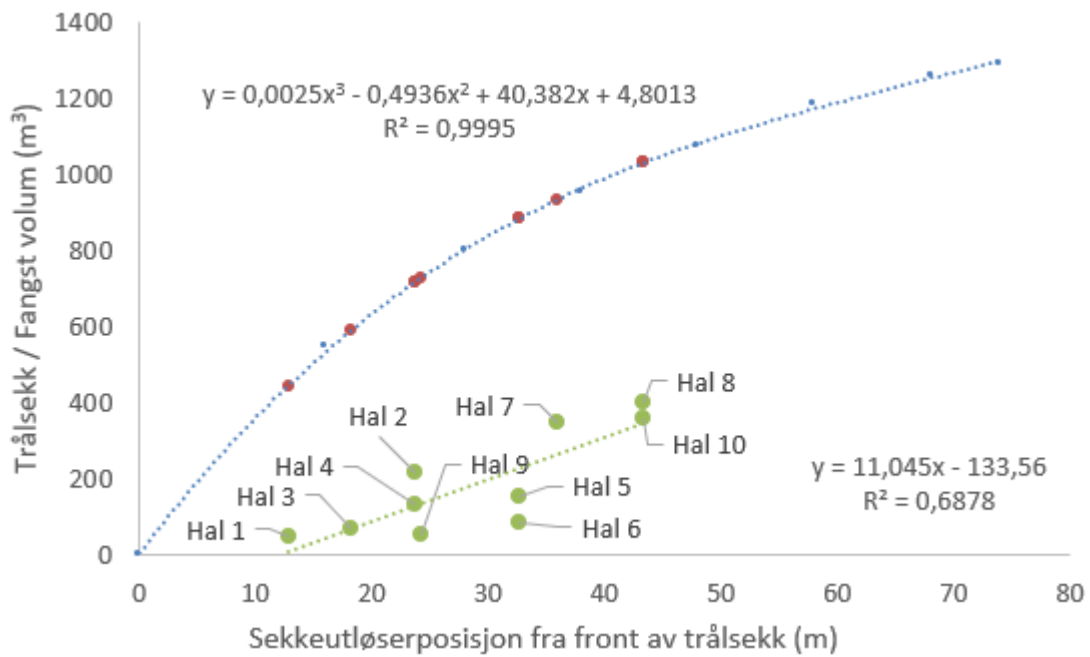
Figur 15. Forholdet mellom plasseringen av sekkeutløseren og oppnådd trålsekk- og fangstvolum. Teoretiske (tredjegradsfunksjon) tråsekkvolumestimer vises i blått, og teoretiske fangstvolumer beregnet individuelt for hvert trålhal vises i rødt. Den oppnådde fangsten vises i grønt, sammen med den lineære regresjonen.

Oppnådd fangstvolum (og -vekt) økte, som forventet, jo lenger akterut sekkeutløseren ble posisjonert på trålsekken, siden det teoretiske volumet på trålsekken også økte (tabell 4 og figur 15). Likevel var de oppnådde fangstvolumene bare en liten prosentdel av det tilsvarende teoretiske trålsekkvolumet (0,07–0,39) (tabell 3). Større fangstvolumer opptok også generelt en høyere andel av det tilsvarende teoretiske trålsekkvolumet. En mulig forklaring på dette er at med større trålsekkvolumer kan en høyere fisketetthet oppstå før «overskuddsfangsten» begynner å rømme via utslippsåpningene i fangstkontrollsystemet. Dette kan ha forbindelse med at det tar lengre tid å ta en større fangst, noe som kan øke sannsynligheten for at fisken blir utmattet og etter hvert ender opp bakerst i trålsekken. Det ville være mulig å verifisere denne prosessen gjennom hensiktsmessig plassering av kameraer og/eller tråløye-enheter langs trålsekken.

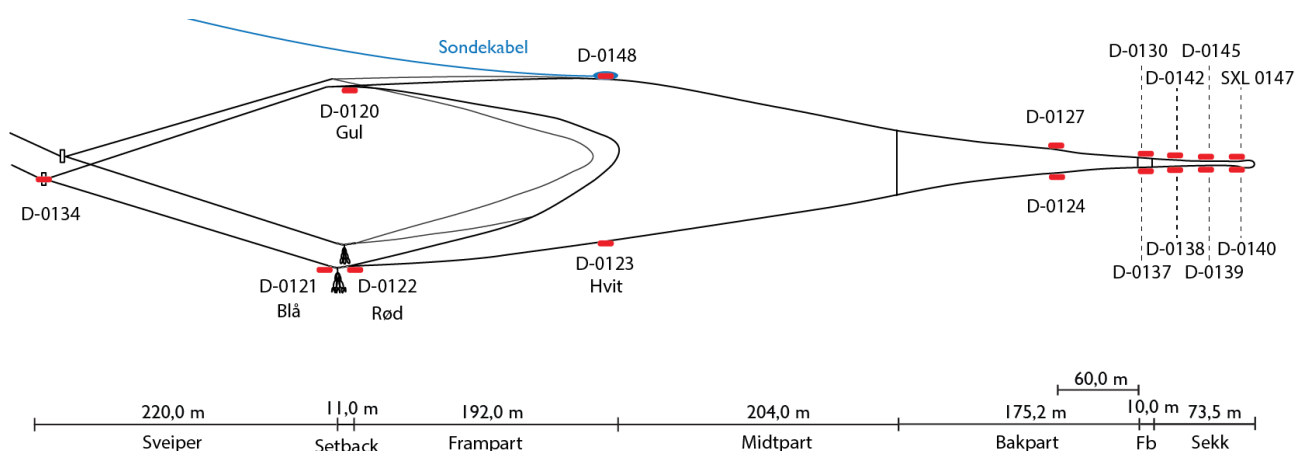
Figur 16. Plassering og ID-kode for dybdesensorene på trålen. Tabell 5 viser mer detaljert informasjon om dybdesensorenes plassering på trålsekken. [Kilde: Liz Kvalvik]

På dette forskningstoktet ble trålen utstyrt med 16 sensorer, hvorav 15 var Star-Oddi Starmon TD (dybde og temperatur) og 1 var Star-Oddi Starmon Tilt (dybde, temperatur og 3D-justering). Se figur 16 og tabell 5 for detaljert informasjon om sensorplassering. Hver sensor ble beskyttet i et sylindrisk stålrør, inne i et beskyttende hylster (figur 16), med unntak av D.0148, som var plassert i beskyttelseshuset til trålsonaren FS 70. Dybdesensorene D-0120 til D-0123 ble satt på og tatt av ved starten og slutten av hvert trålhal for å hindre at de ble skadet på vinsjtrommelen. Hver sensor ble fargekodet (tilsvarende trålens fargekoder) for å lette nøyaktig og konsekvent plassering før hvert trålhal. Mer detaljert informasjon om trålene og tråldørene finnes i kapittel 2.1.

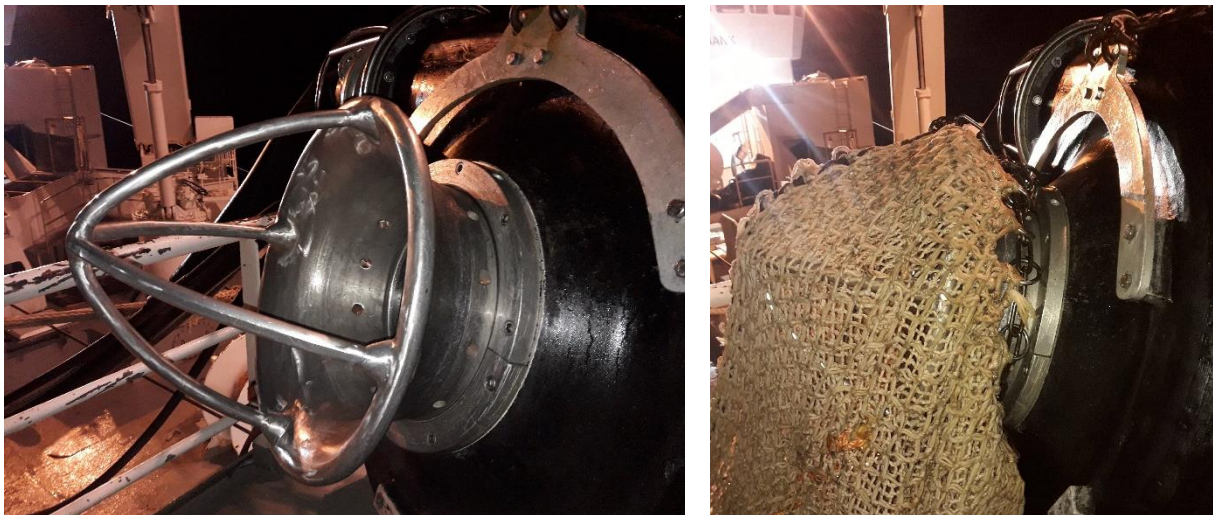
Figur 18. Venstre: pumpetrakten. Høyre: skjørtet på tråsekkene festet til pumpen. [Kilde: J. Saltskår]

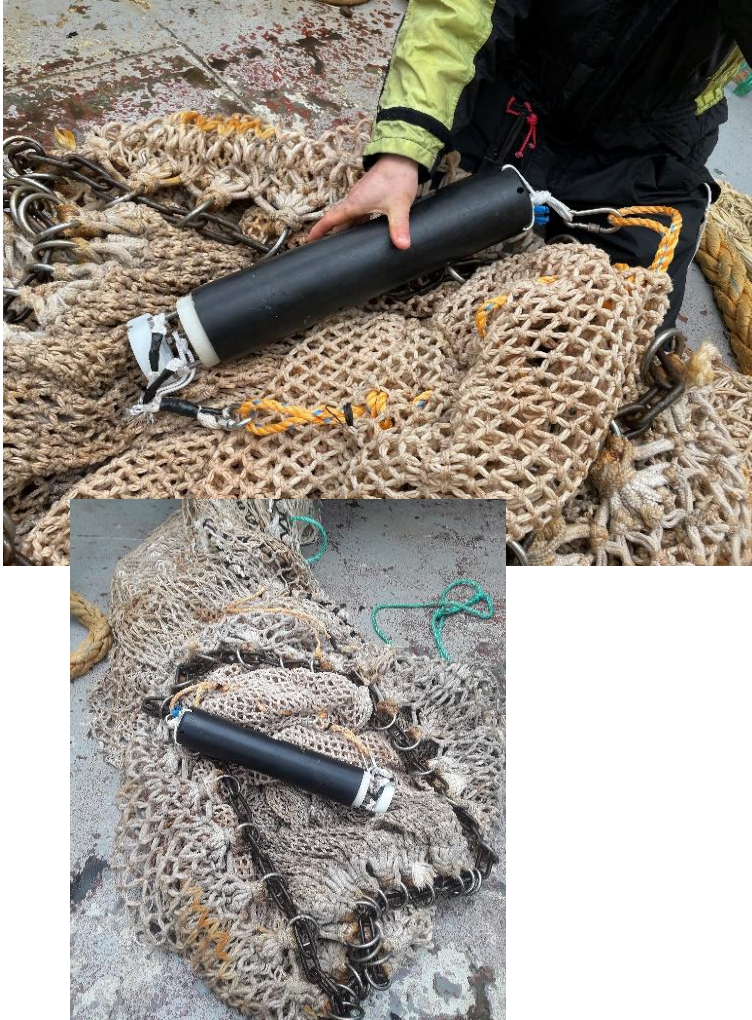
Figur 23. Rinko oksygenmåler, i beskyttende hus, festes innenfor skjørtet på trålsekken før den blir koblet til fiskepumpen under trålhal 03.

For å måle oksygenkonsentrasjonen i fisken som ble pumpet, ble en Rinko 1D oksygenmåler (i et beskyttende hus) festet innenfor skjørtet på trålsekken under pumpingen i trålhal 03. Denne logget oksygenkonsentrasjonen (% metning og mg/l), i tillegg til temperatur (°C) og dybde (m), hvert sekund.

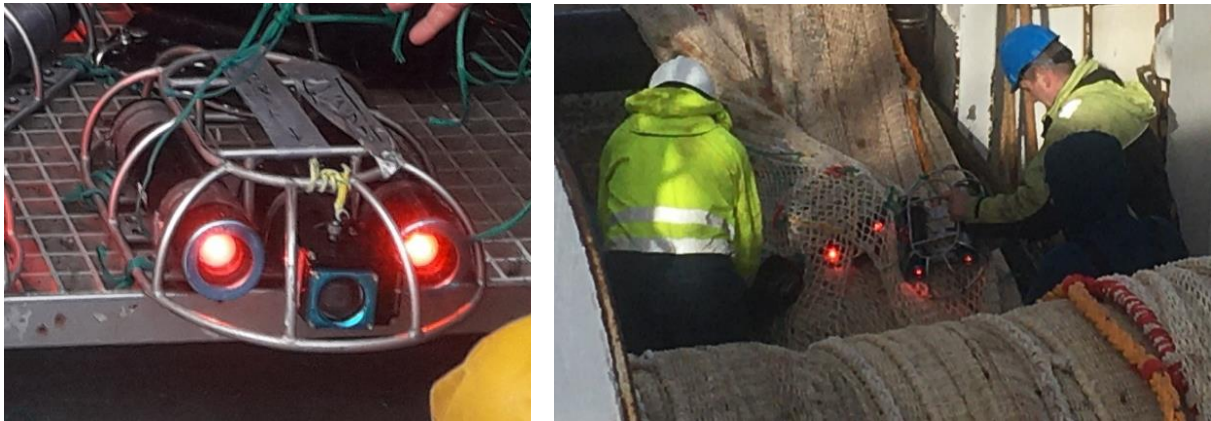
Figur A1. Stål-kameraramm» med kamera (i et Group B beskyttelseshus). Med to røde lys (venstre) og når den monteres/tas av trålen (høyre).

Hovedkameraet som ble brukt til undervannsobservasjoner, var en stål-kameraramme som inneholdt et kamera (GoPro 5 eller 7) i et Group B Benthic+GPH beskyttelseshus for dypt vann, med to Brinyte DIV01 dykkelys (med rødt og hvitt lys; se nedenfor for mer informasjon) i et Group B GPH beskyttelseshus (figur A1). Dette er et veldig robust og fleksibelt kamera- og lysrigg, og det er ideelt for de krevende forholdene i dette fiskeriet. Behovet for en ramme med lav profil gjør at kameraet har begrenset utsyn (omtrent bare halvparten av det vanlige synsfeltet) når det festes til et lukket/lite nettingpanel (se nedenfor for mer informasjon). Det mest pålitelige kameraet var GoPro 5, som vi nå bare har noen få av. Det anbefales derfor sterkt at vi prøver å få tak i flere GoPro 5-kameraer, eller at vi finner en alternativ kamera/hus-kombinasjon som kan brukes med en stål-kameraramme. Det anbefales også at vi lager minst tre slike rammer til (vi har for tiden tre) for å maksimere kameraplasseringene og/eller optimalisere tidsbruken.

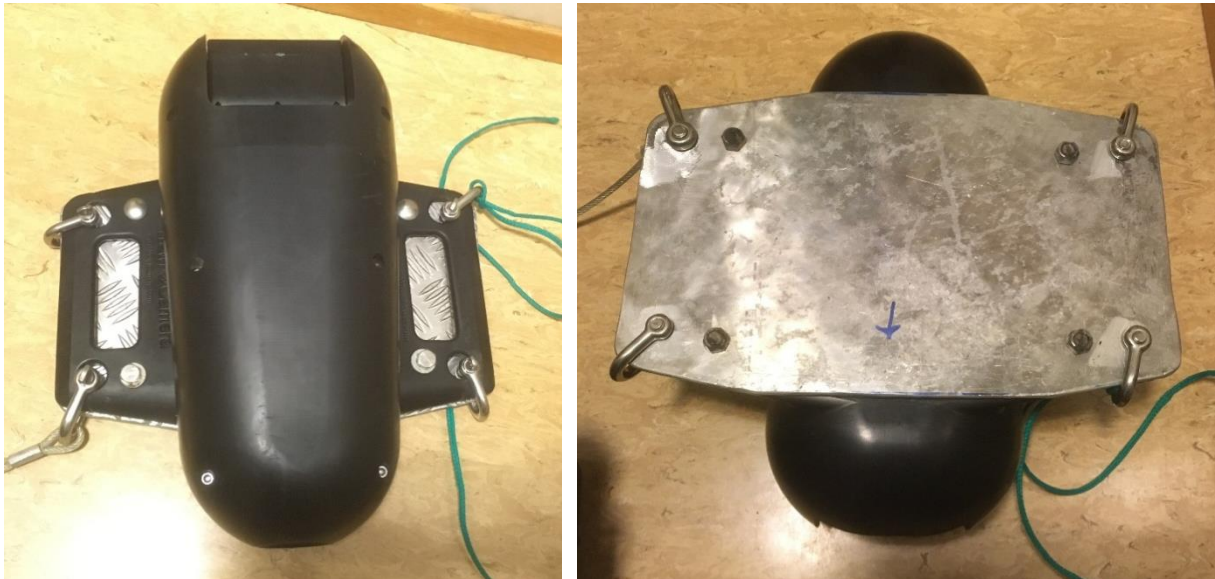
Figur A2. JT Electric TrawlCamera (venstre), med en forsterkningsplate montert av ingeniørene på «Vikingbank» under toktet (høyre).

JT Electric TrawlCamera [«TrawlCam»] (Figur A2) har et meget lysfølsomt kamera, og av alle kameraene var det dette som produserte de beste bildene i området for lavt lys /rødt lys. I flere situasjoner var det også en fordel at man kunne justere vinkelen på kameraet. På den andre siden hadde det en veldig lav nedlastingshastighet for data, noe som begrenset bruken og/eller skapte risiko for tap av data. Dette fordi det tok ca. 30 minutter å laste ned en timelang video, så for gjentatt bruk var det nødvendig å bruke kameraet igjen uten å laste ned hele opptaket. Dermed risikerte man tap av data fra flere trålhal hvis kameraet ble skadet på grunn av vanninntrenging eller gikk tapt. Videre har dette kameraet ca. 20 timers lagringskapasitet. I kombinasjon med etterslepet på nedlasting av data førte det til at viktige observasjonsperioder ble tapt på slutten av trålhal 10, da minnet var fullt. Koblingspunktene for beskyttelseshuset var heller ikke veldig robuste (sprekkdannelse under første bruk, trålhal 05). Det førte til at båtens ingeniører måtte reparere og forsterke strukturen på en måte som viste seg å fungere veldig godt. Kameraet har dessuten bare hvite/grønne lys, så ved bruk av rødt lys var det nødvendig å bruke en stål-kameraramme med rødt lys ved siden av TrawlCam-enheten til å belyse subjektet.

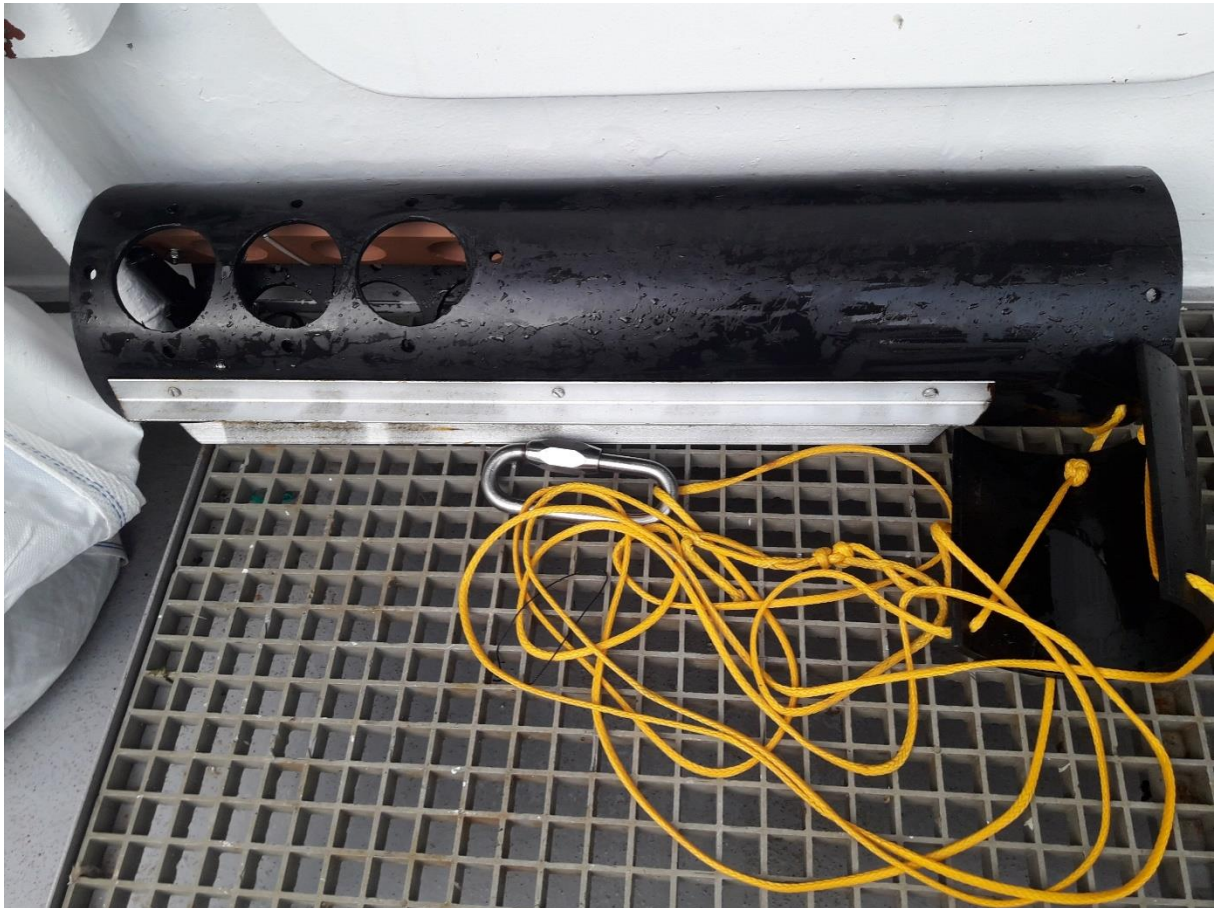
Figur A3. Beskyttelsehuset for «det flyvende kameraet» festet til kite med tau (Dyneema). [Kilde: J. Saltskår]
