# FANGSTKONTROLL I KOLMULEFISKET

M/S Morten Einar, mars 2023

TOKTRAPPORT  
Nr.15 2023

Fangstkontroll i kolmulefisket  
Catch control in the blue whiting fishery

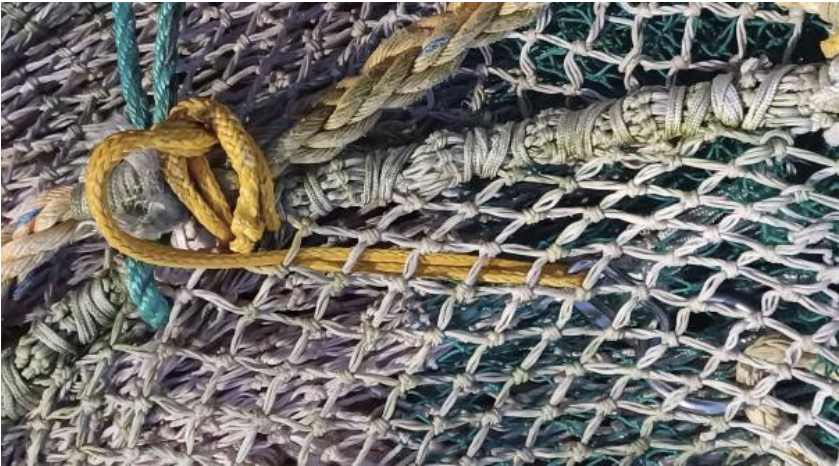
Bilde 4. Dyneema tau festet med p-ledd til stålring. Rundstroppen på fiskelåsen går gjennom stålringen.

Fiskelåsen holdt det første halet og kanskje de to første, men P-leddet var for svakt. Dette antas å kunne fikses med sterkere P-ledd. Sterkere ring bør også vurderes. Det virker som det er behov for fiskelås, uten det hadde vi antakelig mistet en del fisk ut igjennom utslippsåpningene under innhiving når fangsten utvides på grunn av ekspandert luft i svømmeblære. Med denne låsen er sekken stengt i begge ender, som igjen kan føre til økt press på overknytningen og øke belastning på utløserkroken. Det gjenstår å se om en skråstilt «seilås» hindrer utvasking av fisk.

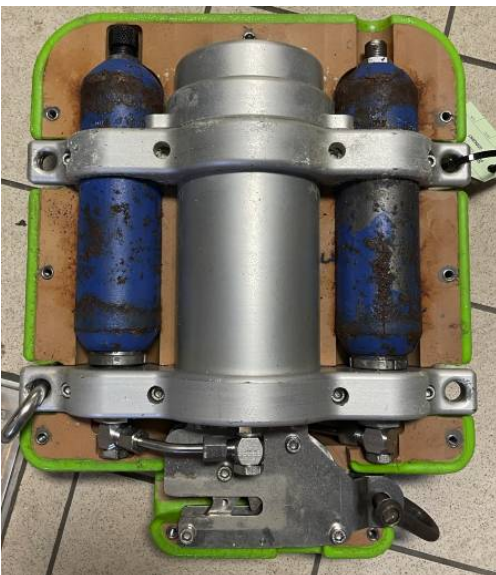
Bilde 5. Dekselet på den mekaniske utløseren måtte fjernes for å få inn sjakkel (nederst til høyre på bildet).

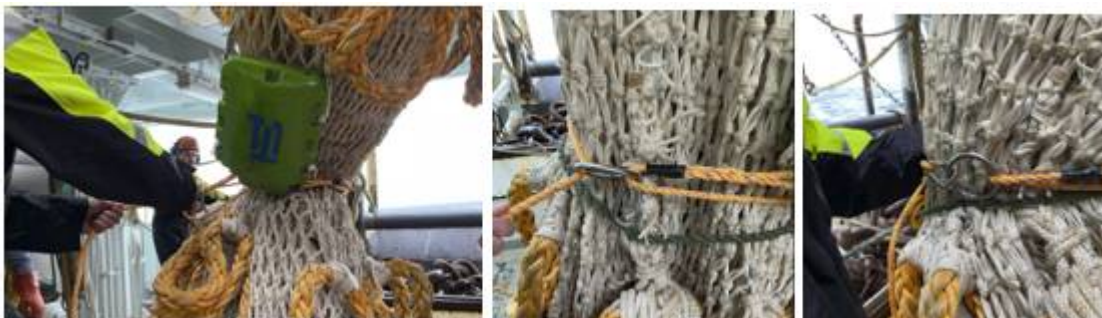
Bilde 6. Montering av utløser. Etter at utløseren var festet på sekken ble en stropp strammet rundt for å knipe sammen sekken. Deretter ble utløserstropp strammet rundt sekken, målt og spleist.

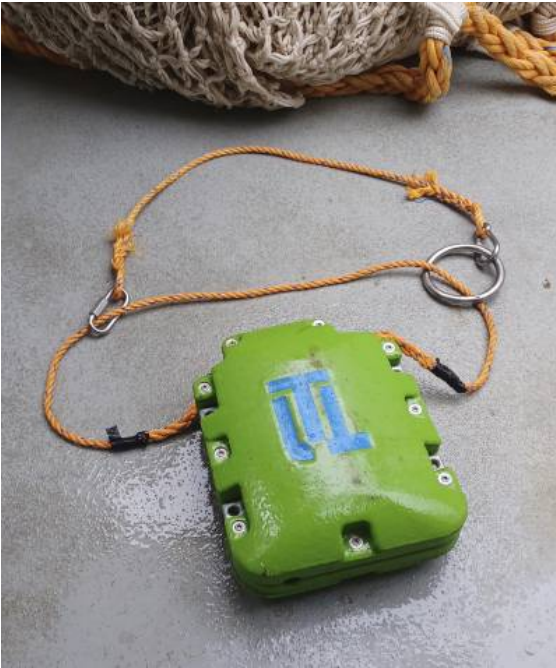
Bilde 7. Festemåter for mekanisk utløser.

Den mekaniske utløseren skal klare å holde og slippe 1500 kg. For å redusere belastning på kroken ble en løkke festet i festeøret bak på utløseren og sjaklet i utløserkrok. En stropp ble sjaklet i denne løkken, rundt sekken og i en stor ring på løkken. Denne ringen var stor nok for at kroken i utløseren kunne gå igjennom. Vi mistet to slike ringer før vi fant på å knyte en tynn sikkerhetsstråd fra ring til utløser.

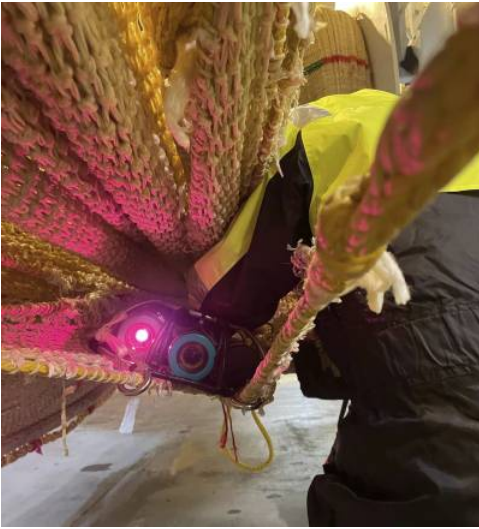
Bilde 11. Kamera montert inni fangstbegrensningsseksjonen, fremst på de store maskene i bunnpanelet.

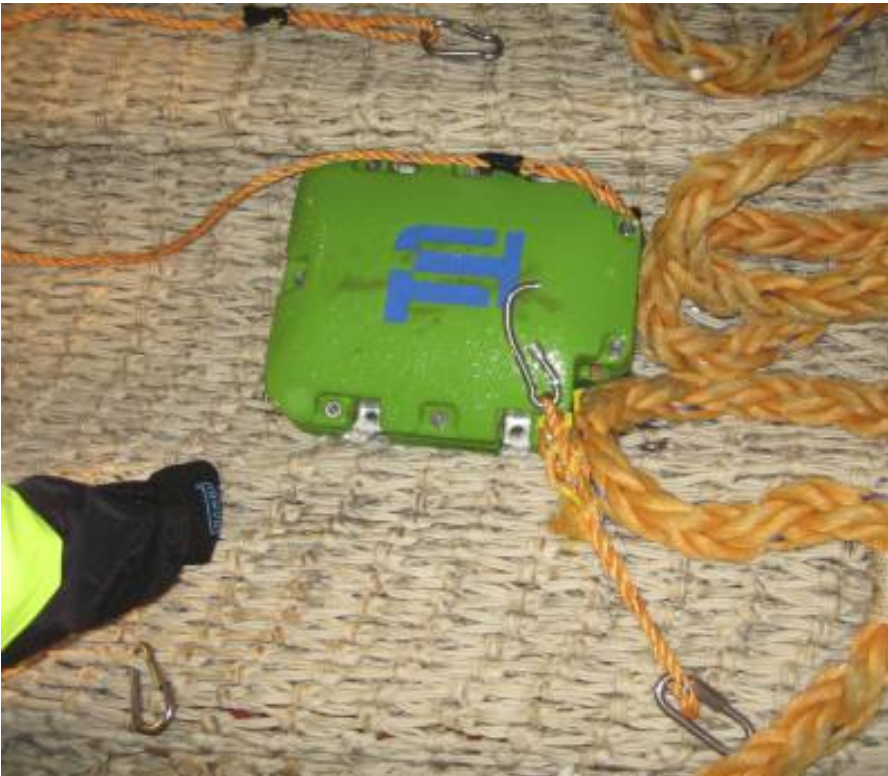
Bilde 15. Mekanisk utløser. Karabinkrok rettet opp etter første hal.

Karabinkrok på utløseren hadde rettet seg opp. Det viser seg at de har bruddstyrke på 730 kg, men det oppdaget vi ikke før senere. Etter første hal ville ikke utløserkroken låse seg, og den mekaniske utløseren kunne derfor ikke brukes igjen.

Det er usikkert om den mekaniske utløseren hadde løst ut på riktig tidspunkt fordi karabinkroken røk for tidlig, men den var ikke funksjonell etter første hal. Rett etter at kroken ryker hører vi metallklikk på ca. 150 m som kan være fra utløserkroken. Det kommer ikke noe annet tilsvarende klikkelyd fra utløseren etter det. Den elektroniske hadde ikke løst ut på riktig dyp da karabinkroken røk i hal 2 på 96 m dyp. I hal 3 slitnet karabinkrok på mer enn 250 m, utløserkroken falt ikke ut før på 20 m. I hal 4 kom klikkelyden fra utløseren rett etter at tauet slitnet på ca. 250 m. Kanskje vi burde hatt de svake punktene sterkere, f.eks. karabinkrok med bruddstyrke på 1000 kg istedenfor 730. Erfaringen tilsier uansett at vi bør være forsiktige med taustyrke til vi vet at utløseren løser konsekvent på innstilt dyp.

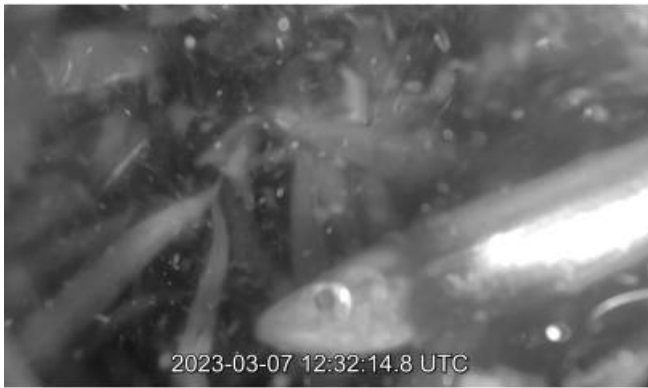
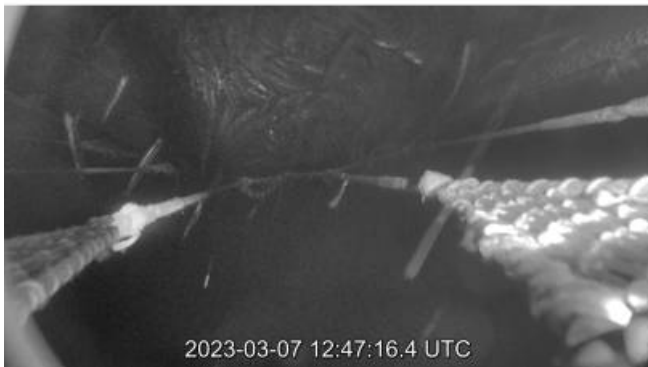
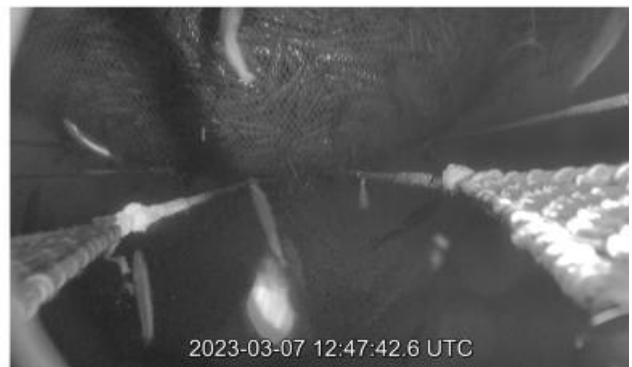
Bilde 16. Ca. 500 tonns hal, sekvenser i kronologisk rekkefølge; (1) fisk går ut etter at sekken er full, (2) Innhiving, (3) Fiskelås sperrer fisken inne i sekken, (4) Fiskelås kommer frem, antakeligvis i forbindelse med utvidet svømmeblære og sekkens ekspansjon.

DV kamera på utslippåpning viser hele maskens lengde og vi ser godt til sidene. En del fisk går ut. Når vi kommer grunnere ser vi fiskelåsen blåse mot oss (nedover), ser ut som den fungerer etter hensikten. Glass på lys som sto ved utløserkamera ble knust, kan ikke se utløserdyp fra kamera. Vi ser fiskelås trekkes inn i sekken, estimert kl. 12:48:17, som er 96 m dyp. Oppstigningshastigheten på sekken er ca. 2,5 m/sek på 100 m, så kan ha vært inntil 10 m (4 sek) tidligere. Karabinkrok på utløseren røk da, før utløserkroken åpnet.

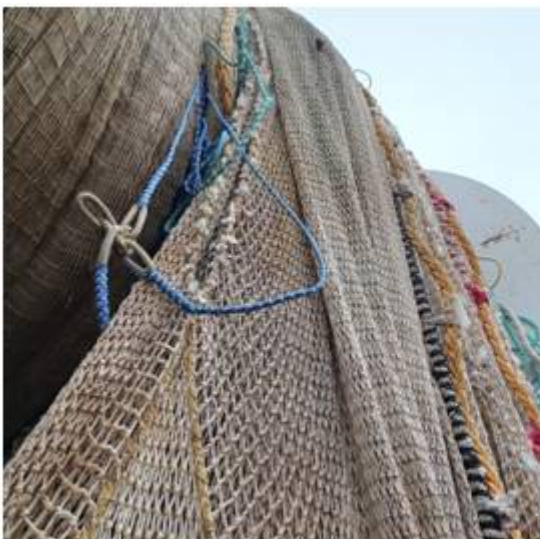
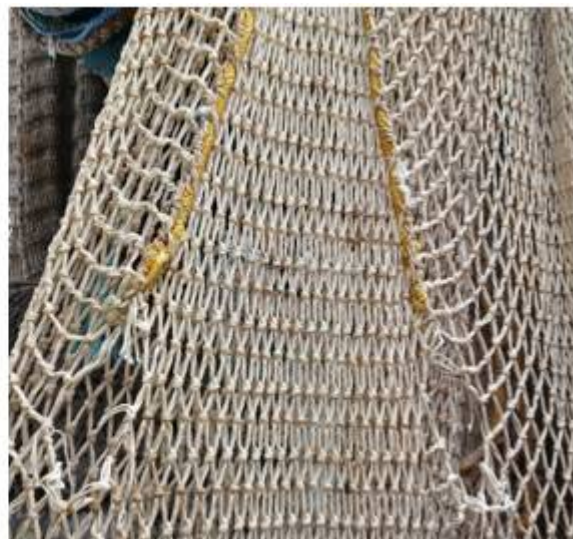
Bilde 19. Selve spaltene (topp og sider) og tauene rundt har holdt seg (bilde til venstre, men ved enden på V-ene på spissene slites hull. Det samme gjelder for alle de tre spaltene.

Etter siste hal ble fangstbegrensningsseksjonen inspisert. Hullene var i god forfatning, V-formete spisser foran og bak spalter river hull i notlinet. P-ledd fra Dyneema stroppe i leis til stålringer på rundstroppen på fiskelås er begge slitt av. Hull i notlinet på fiskelåsen som ble skåret etter hal 4 for å få ut fisk.

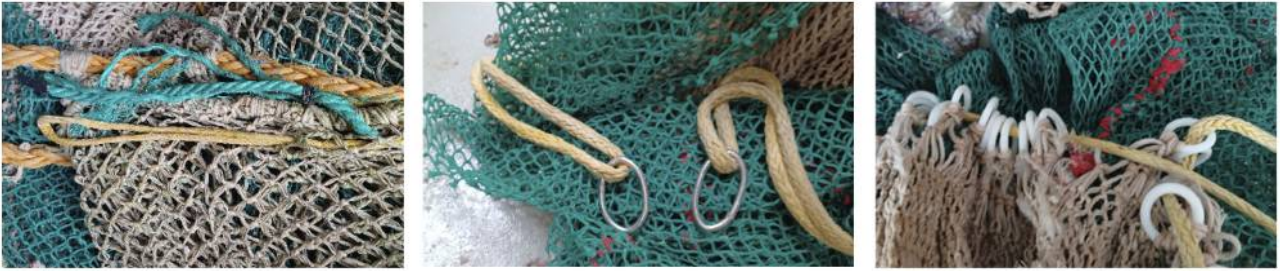
Bilde 20. Stroppene som festes til leistau er begge intakt (venstre). Ringene er deformert (midten). P-ledd mellom stropper og ringer er slitt av (antatt bruddstyrke p-ledd 1000 – 1500 kg). Ringene som rundstroppen går gjennom er intakt (høyre).
